1 LAJES DO PAVIMENTO COBERTURA DA REFORMA

2 VIGOTAS PRÉ-MOLDADAS

Projeto estrutural: Ampliação e reforma do posto de saúde do sítio Estrondo

06/15

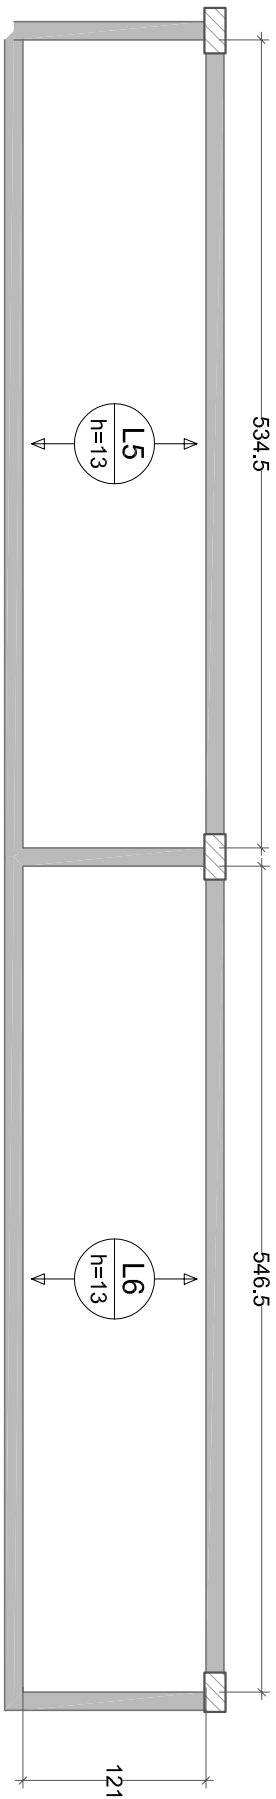
Armação negativa das lajes do pavimento COBERTURA (Eixo X e Y)

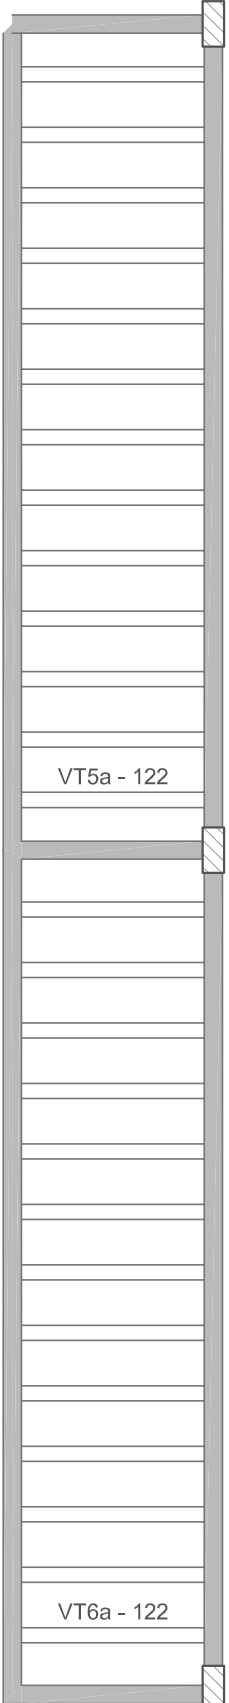
Planta de vigotas pré-moldadas

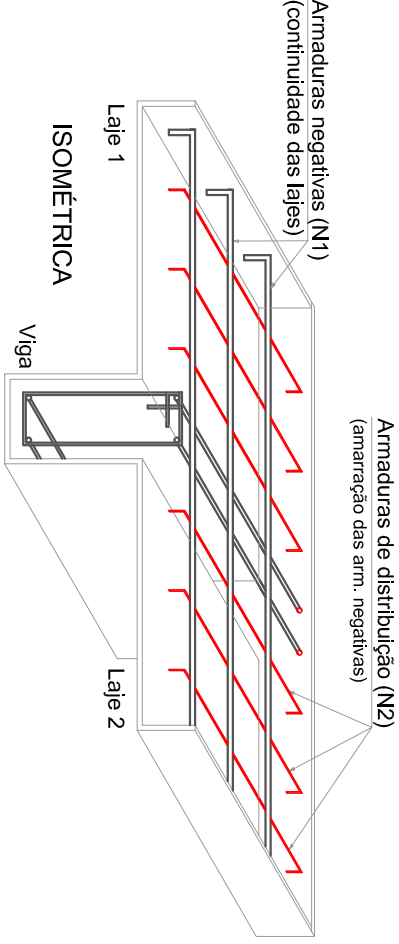
VISTA FRONTAL

DETALHE DA ARMADURA SUPERIOR DE CONTINUIDADE DA LAJE E MONTAGEM DA ARMADURA DE DISTRIBUIÇÃO

NOTA: A ARMADURA DE DISTRIBUIÇÃO DAS CONTINUIDADES DEVE SER ININTERRUPTA E COM TRASPASSE (CASO HAJA EMENDAS).
